Estudio de muestras de materias primas y materiales de construcción de La Tejera de Aguayo

J. Ruiz Cobo

02/05/2022

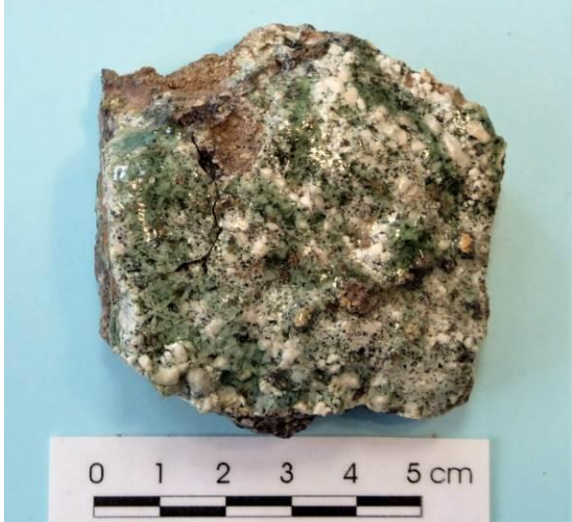
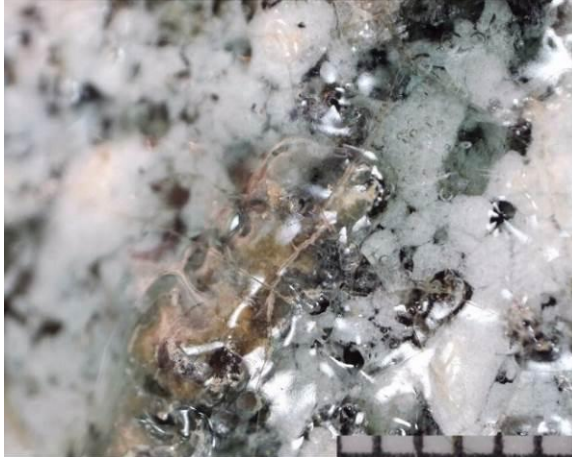
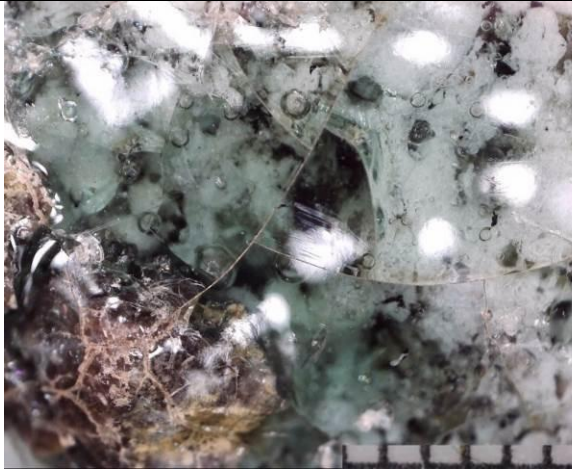
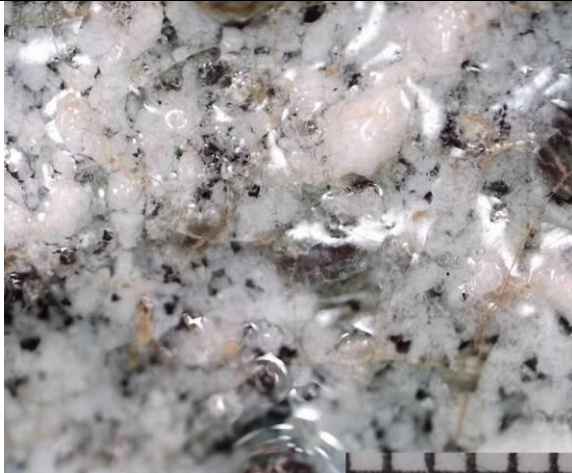
| Nº M ^a | 1 | Yacimiento | Tejera de Aguayo 2021 | Fecha | 30/07/2021 |

| <p>Fragmento de roca arenisca que ha sufrido una fuerte exposición al calor, en el entorno de los 1000° C, puesto que la cara expuesta presenta una capa vitrificada de unos 2 mm de espesor. El vidriado aparece en una de las caras y es de color dominante verde esmeralda y blanco. Se observa que la capa vítrea está agrietada siguiendo un patrón que combina curvas y rectas, probablemente por haber sufrido más de un episodio de calor y por la pérdida rápida de calor en alguna ocasión. La cara contraria es de color negro mate. Su dureza varía desde los * en la cara vitrificada hasta los * en las caras que no han sufrido la exposición directa al calor. En cuanto a su densidad es más alta / baja a la de una arenisca de la zona. Espesor máximo 27 mm que viene a coincidir con el espesor de afección térmica pues la placa ha saltado desde la roca en que estaba integrada. En el interior presenta una estructura formada por grumos de mayor dureza que el resto del cemento.</p> | | | | | |

Una única muestra de roca (ref. 1) parece tratarse de un fragmento de arenisca, dado que presenta una cara vitrificada por exposición al calor del horno. Además de esta alteración, que afecta a unos 2 mm de su espesor en una de sus caras, se observa que la capa vítrea está agrietada. En su interior presenta estructura grumosa formada por nódulos de pocos mm de diámetro de mayor dureza que el resto. Probablemente procede de la pared del horno, montado sobre todo con piedra arenisca.

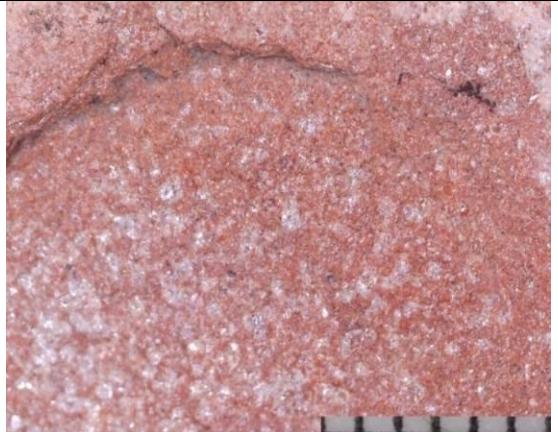
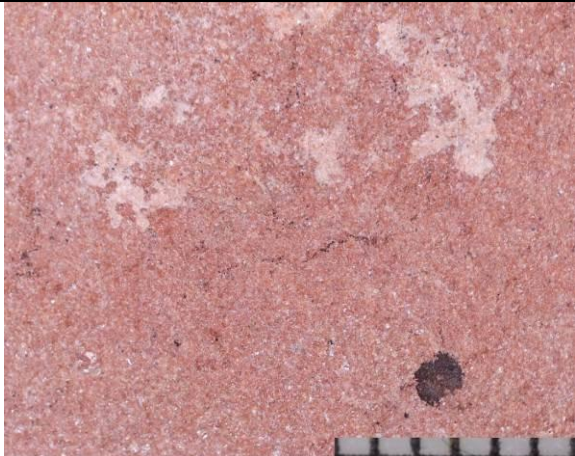
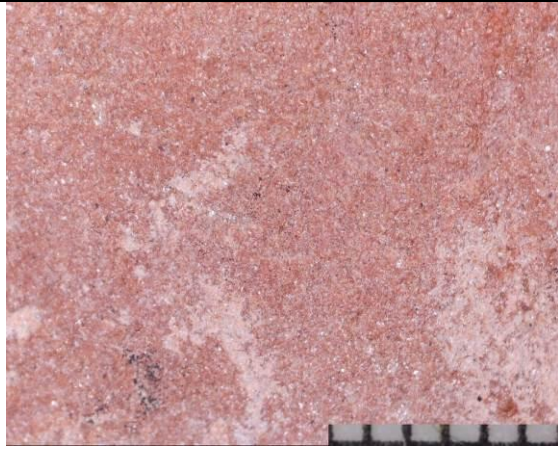
| Nº Mª | 2 | Yacimiento | Tejera de Aguayo | Fecha | 10/08/2021 |

| <p>Fragmento de arcilla cocida con forma de placa, de 6,5 mm de espesor. Presenta estructura interna laminada formada por finas capas de menos de 1 mm de espesor. En los diferentes planos se observan pequeños cristales de mica moscovita de tamaño muy reducido. Su ordenación y disposición, en paralelo al plano de laminación, indican que se trata de un sedimento depositado por gravedad en un medio de baja energía y que ha sido afectada después por la exposición al calor, sin un proceso de amasado.</p> | | | | | |

Otra muestra de arcilla (ref. 2) es una placa de 6,5 mm de espesor que presenta estructura laminada interna formada por finas capas de < 1 mm de espesor. La presencia en los planos de cristales de mica moscovita indicaría que ha formado durante un cierto tiempo en condiciones de baja energía, antes de haber sido afectada por el fuego. Resulta complicado de explicar su presencia en el horno. Parece lógico pensar que se trata de arcilla acumulada en un charco, dentro del horno, en un episodio de inactividad, que fue posteriormente afectado por el calor y resulto cocido, pero la presencia de la moscovita organizada en planos no sugiere eso.

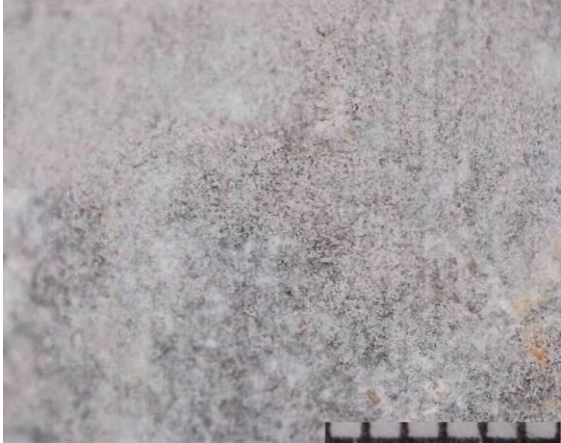
| Nº Mª | 3 | Yacimiento | Tejera de Aguayo | Fecha | 23/08/2021 |

| <p>Dos fragmentos de roca caliza muy afectados por la exposición directa al calor. En sección mantiene la estructura interna de la roca original, pero es deleznable con una mínima presión. En las fisuras internas de la caliza existían concentraciones de limos ricos en óxidos de hierro que por efecto del calor se han cocido y están endurecidas y agrietadas. Una vez triturada proporciona una cal blanca que no presenta reacción al CIH.</p> | | | | | |

Además, como se aprecia en la muestra 3, la caliza original utilizada presenta planos de micro diaclasado donde se han acumulado limos ricos en óxidos de hierro, que tras el proceso de cocción se comportan también como impurezas. Estas acumulaciones aparecen, tras su exposición al calor, como aglomerados de poco espesor, de color rojizo y textura agrietada. Cabe destacar que los fragmentos de caliza mantienen la estructura micro – estratigráfica interna original. En otra muestra (ref.6) formada por un bloque de caliza cristalina en los planos de micro – diaclasado se han formado cristales de calcita espática, de color blanco y gris. La caliza presenta en su interior oquedades y grietas resultado de la exposición a un calor intenso.

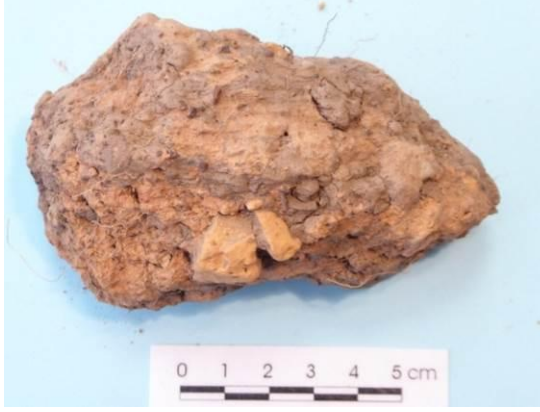
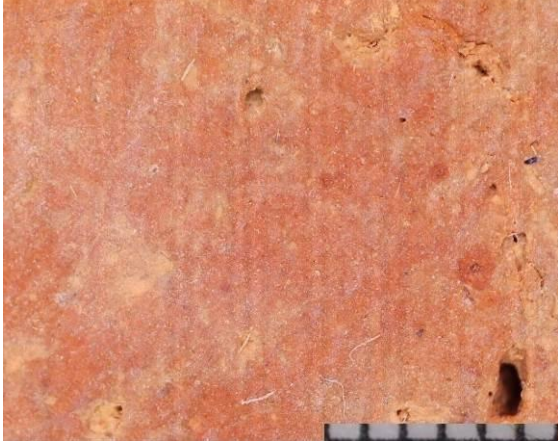
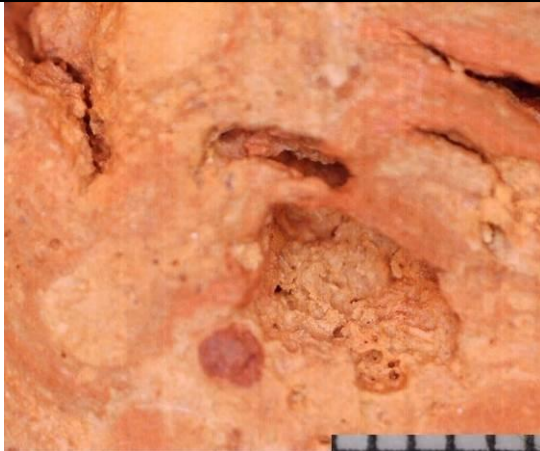
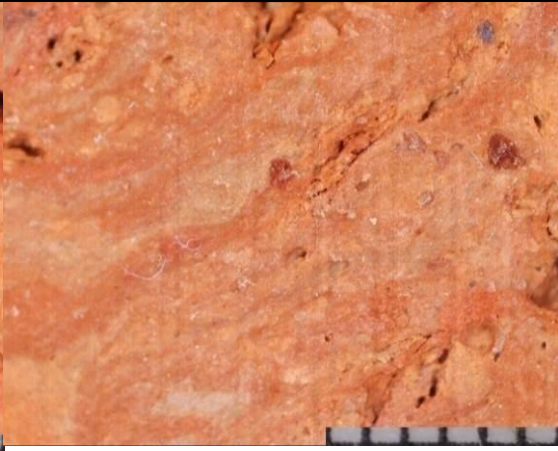
| Nº Mª | 4 | Yacimiento | Tejera de Aguayo | Fecha | 28/07/2021 |

| <p>Se trata de dos fragmentos de un aglomerado formado por limos arcillosos de color marrón grisáceo con gruesos nódulos de arcilla cocida de tamaño centimétrico. En esta muestra se han analizado estos nódulos de arcilla cocida. En la sección delgada de uno de ellos se observa la existencia de vacuolas, producidas por una mala compactación de la masa, capas deformadas de material de diferente textura, resultado de una deficiente mezcla y abundantes desgrasantes. En este grupo aparece grava de cuarzo, con diámetros inferiores a 0,3 mm y nódulos de óxidos de hierro, con tamaños cercanos a 1 mm.</p> | | | | | |

Implicadas en el procesado de este material están las muestras 7, un fragmento de ladrillo compacto y la muestra 4, un residuo de fangos secundarios mezclados con fragmentos de arcilla cocida, subproductos de desecho del horno. El estudio de una sección de la muestra 3 revela que la mezcla de las arcillas previa a la cocción no fue, al menos en este caso, muy homogénea, pues aparecen capas internas de diferente textura y composición mineralógica. También se aprecia, en las dos muestras, la existencia de desgrasantes, en algunos casos de tamaño centimétrico. La cocción, al menos en la muestra 7, sí que ha sido regular y no ha producido fracturación interna.

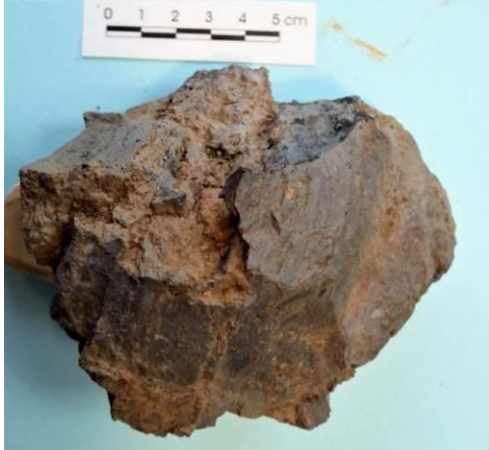
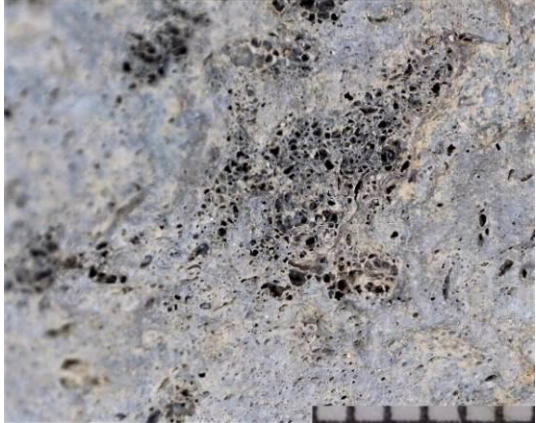
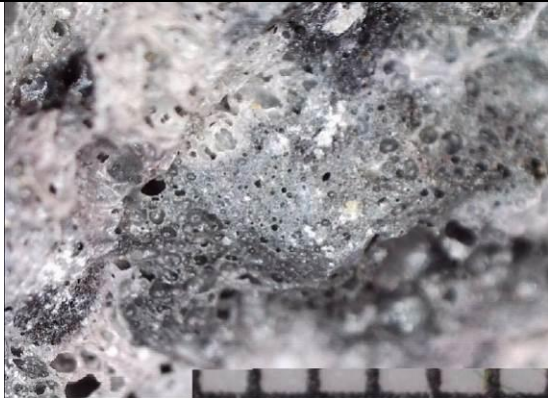
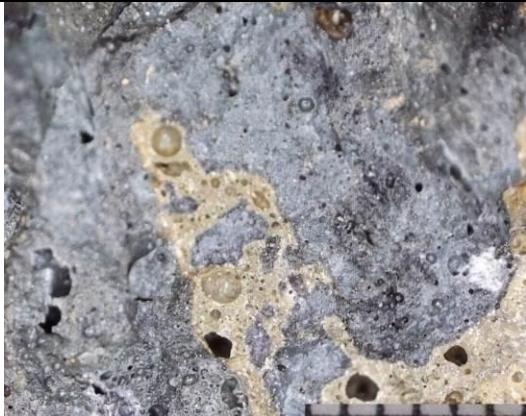
| NºMª | 5 | Yacimiento | Tejera de Aguayo | Fecha | 27/07/2021 |

| <p>Fragmento de roca expuesto al calor intenso, color interior gris a negro. Su interior no presenta textura homogénea, sino que aparecen diferentes tipos de material, todos afectados por el calor. En algunos sectores, de color gris oscuro, la textura es masiva y compacta y en otros presenta estructura micro alveolar de aspecto esponjoso, de forma irregular, a modo de escoria de fundición. En otros sectores del interior, de tonos siena, se observan burbujas esféricas con diámetros de 2 a 6mm. En general presenta una textura densa y fractura concoide. La falta de reacción al CIH y la inexistencia de vitrificación podrían indicar que no se trata de un material silíceo ni calcáreo y ninguno de sus rasgos recuerda a la escoria de fundición de hierro. Es posible que se trate de un fragmento de vulcanita muy afectado por el calor.</p> | | | | | |

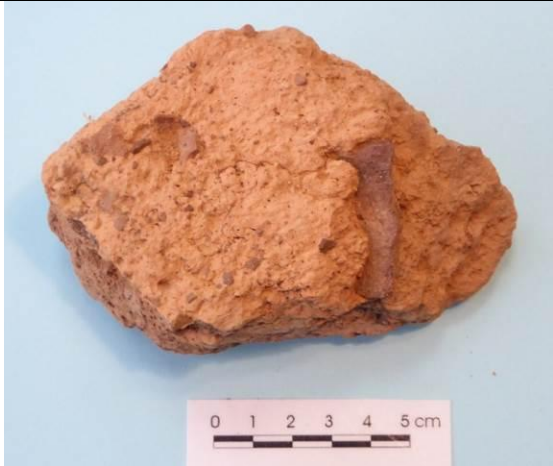
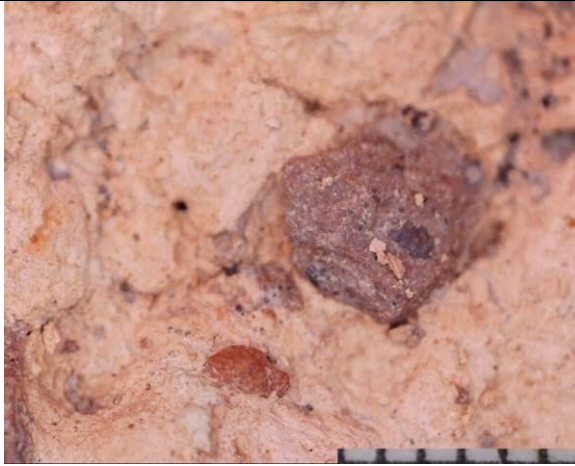
| NºMª | 7 | Yacimiento | Tejera de Aguayo | Fecha | Pendiente |

| <p>Fragmento de un ángulo de un ladrillo macizo de 5,7 mm de espesor. Está formado por arcillas que al cocer toman un tono rojo anaranjado claro. Presenta intrusiones de gruesos fragmentos de arenisca, con forma de placa, uno de gran tamaño (3,7cm) y el resto inferiores al centímetro de eje. En la masa aparecen también pequeñas nodulizaciones de hierro, de métrica cercana al milímetro. Estas últimas deben ser nativas de la arcilla.</p> | | | | | |

La muestra 7 presenta intrusiones de fragmentos de arenisca micacea de tamaños diversos. En su interior aparecen también clastos de pequeñas nodulizaciones de hierro, probablemente nativos de las arcillas utilizadas como materia prima. En el ladrillo ref. 17 se observan estriados formados por líneas paralelas, especialmente en sentido longitudinal que aparecen jerarquizadas, quizás como resultado del uso de un molde. La limitada exposición al calor hace que la cocción haya sido insuficiente y la masa no está bien consolidada. El ladrillo ref. 18 presenta abundantes desgrasantes de tamaño variado de limolitas cocidas, algunos gruesos.

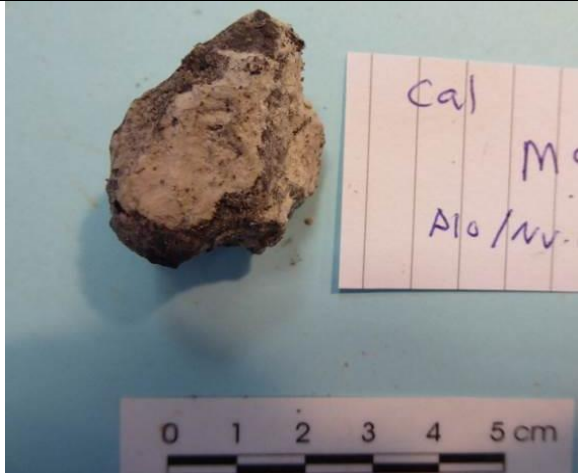
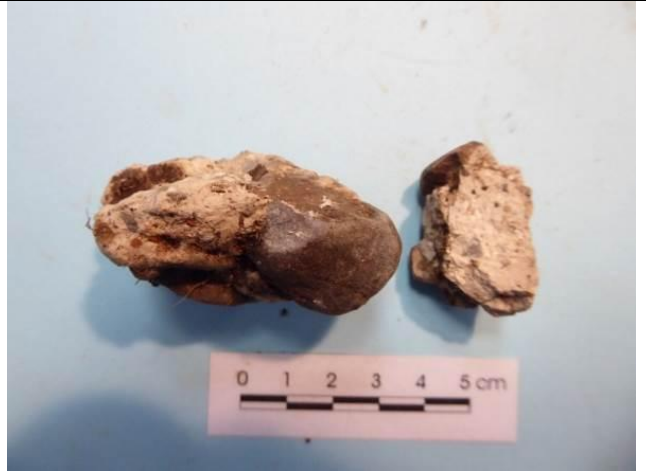
| NºMª | 9-10 | Yacimiento | Tejera de Aguayo | Fecha | 10/08/2021 / 26/07/2021 |

| <p>La muestra 9 la forman dos fragmentos de cal pura con una cara ennegrecida de color blanco sucio. Al machacarlas se comprueba que el color de cal es blanco sucio a amarillo / siena.</p> <p>La muestra 10: Dos fragmentos de cal cocida con intrusiones de cantos centimétricos de caliza gris, con peor cocción.</p> | | | | | |

Otras muestras de caliza convertida en cal son la 9 y la 10, que incorporan clastos con cocción deficiente. Al desmenuzarlos se aprecia que la cal obtenida es de color siena.

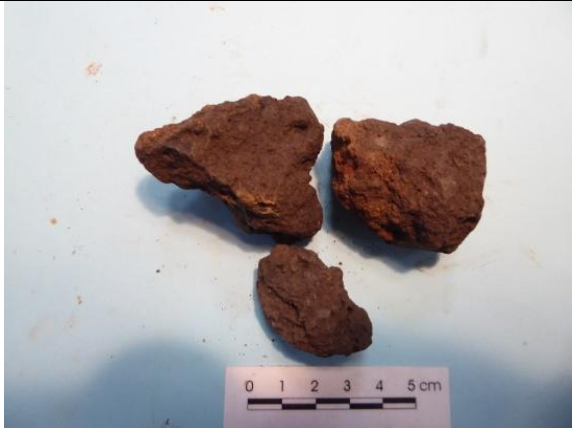
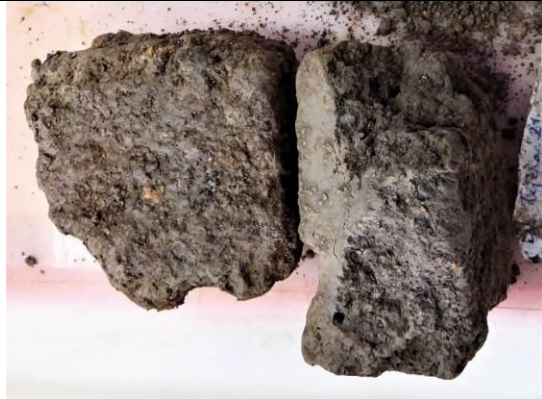
| Nº M^a | 11-14 | Yacimiento | Tejera de Aguayo | Fecha | 4/08/2021 – 19/08/2021 |

| Muestra 11: Seis fragmentos de masa de textura limosa rica en materia orgánica y con restos de carbón. Muestra 14: Dos gruesos bloques de limos consolidados. Color marrón muy oscuro, con pequeños clastos de barro cocido de color rojo aladrillado en su interior. | | | | | |

Otras muestras analizadas (11, 13 a 14) son masas de arcillas limosas ricas en materia orgánica. Se han recuperado en diversos puntos (nivel de escombros de teja frente a la boca, nivel de ladrillos y fango en el interior del horno) y deben de ser un producto de la acumulación de los materiales lavados, tras el abandono de la instalación productiva. Presentan textura masiva y en ellas no se observa una estructura laminar interna. El estudio granulométrico indica que se trata de arcillas con limos finos y se aprecia que contienen valores importantes de materia orgánica. En el interior de algunas de estas muestras aparecen gránulos de arcilla roja cocida, quizás desprendidos de los bordes de los productos ya elaborados, caídos en la extracción del horno de los ladrillos.

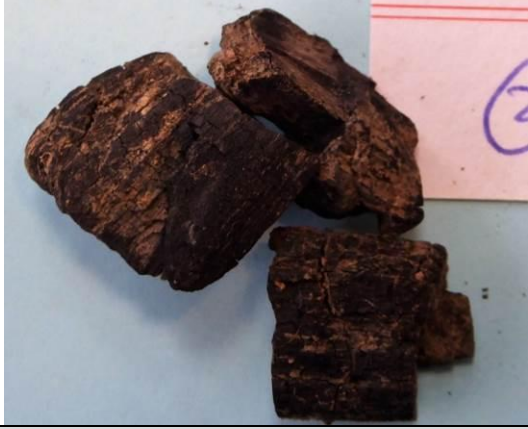
| Nº Mª | 12 | Yacimiento | Tejera de Aguayo | Fecha | 28/07/2021 |

| <p>Dos fragmentos de limo consolidado, compacto, rico en materia orgánica y en cal. Está manchado por contacto con carbón vegetal. En la misma muestra hay dos gruesos fragmentos de gruesos fragmentos de carbón vegetal.</p> | | | | | |

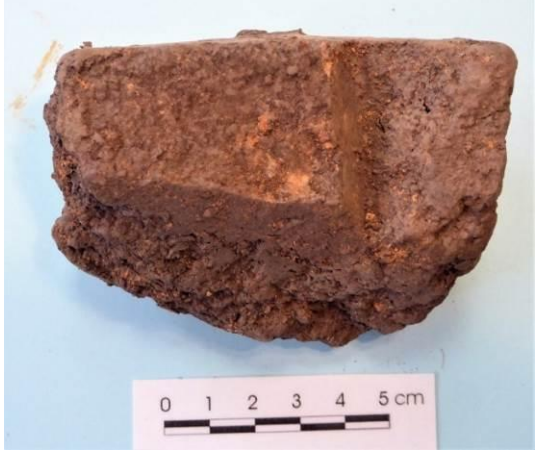
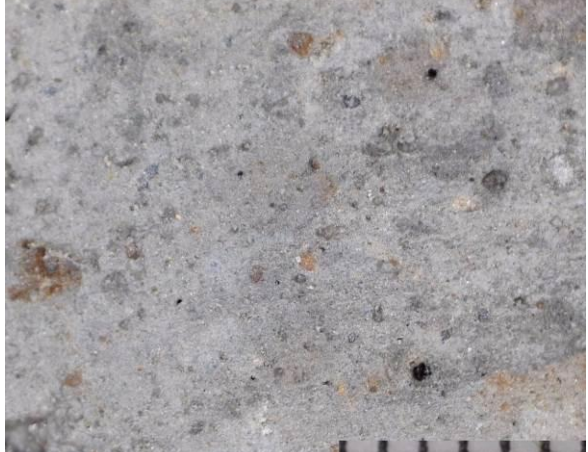
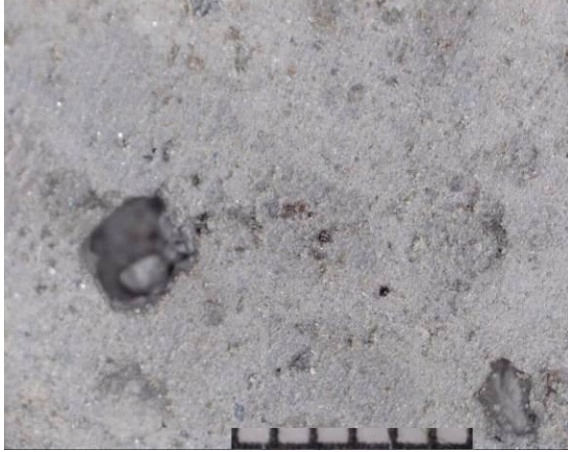
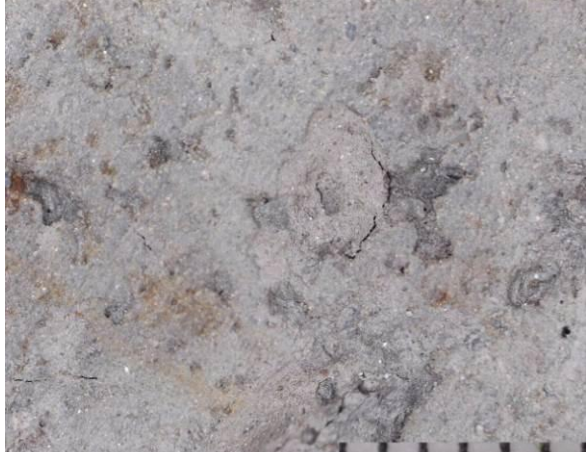
| Nº M^a | 13 | Yacimiento | Tejera de Aguayo | Fecha | 19/08/2021 |

| Bloque de fango consolidado, con nódulos de 3 mm eje, compactos. El bloque se desmenuza fácilmente por presión. No presenta reacción al CIH. | | | | | |

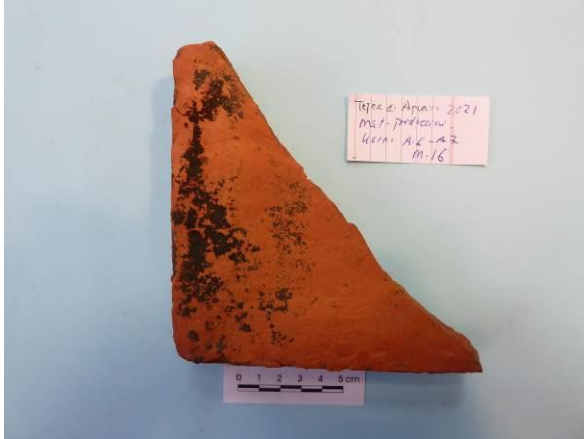
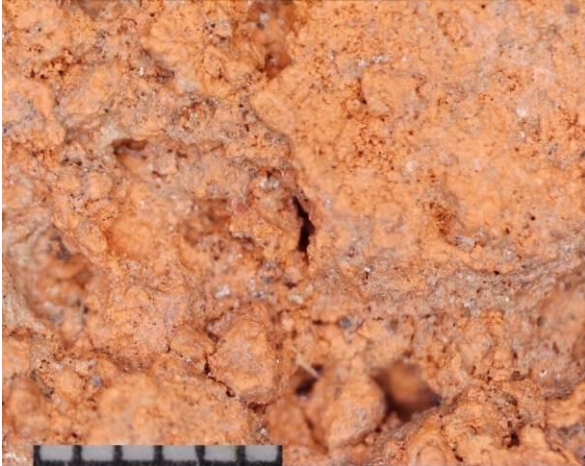
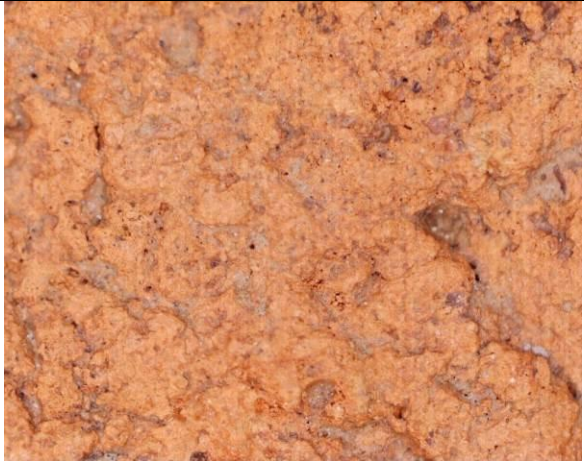
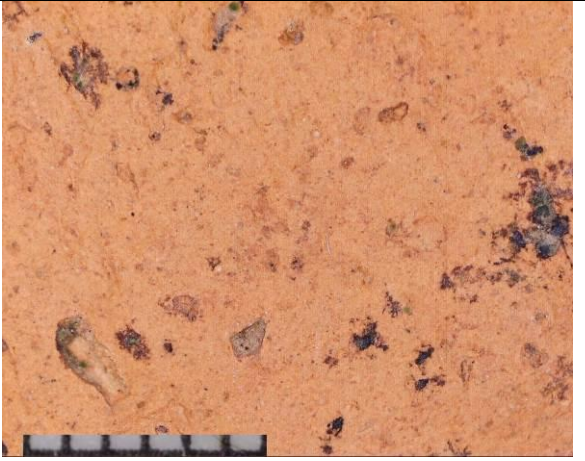
| Nº Mª | 16 | Yacimiento | Tejera de Aguayo | de | Fecha | s.f. |

| Fragmento angular de ladrillo macizo: 30 mm espesor. Superficie alisada y cuidada. Masa compacta, roja, con desgrasantes de tamaño medio y fino. En su interior presenta vacuolas de tamaño grande, con hasta 7 mm de eje mayor y grietas que indican una limitada compactación en parte de su volumen. En bordes y aristas presenta marcas de molde, sobre todo en el sentido longitudinal y otras menos marcadas transversales. | | | | | | |

El ladrillo macizo ref. 16 ha sido cocido con el calor adecuado que la ha afectado de forma homogénea. Presenta las superficies alisadas y la masa interior relativamente bien compactada, aunque se observan vacuolas de tamaño medio y grande, con hasta 7 mm de eje mayor. También se han formado grietas durante el proceso de secado que podrían indicar un déficit de compactación. Se observan también marcas de molde de sentido longitudinal y menos marcadas transversales.

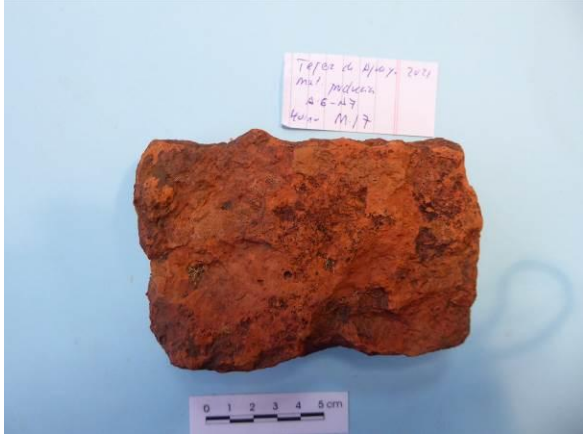
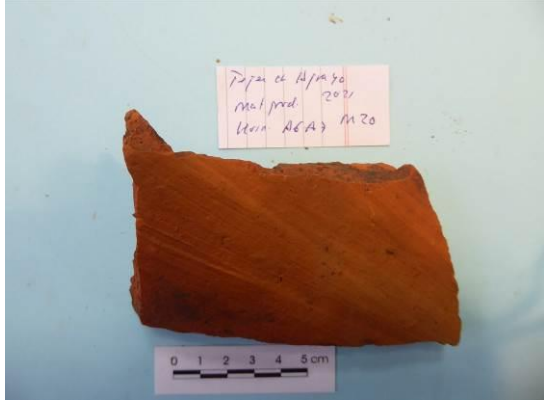
| Nº M^a | 17-20 | Yacimiento | Tejera Aguayo | de | Fecha | s.f. |

| <p>Muestra 17: Fragmento de 1/3 de ladrillo macizo, espesor 35 mm. Presenta estriados a modo de improntas lineales, paralelas, sobre todo en el sentido longitudinal. Están jerarquizadas y parecen indicar el uso de un molde. Superficie rugosa, especialmente por una de las caras. La cocción se ha realizado a baja temperatura porque la masa no esta totalmente consolidada y en su parte exterior se disuelve al contacto con el agua.</p> <p>Muestra 20: Fragmento central de teja curva. Superficies alisadas, desgrasantes finos. Presenta líneas de alisado superficiales y finas, convergentes e irregulares.</p> | | | | | | |

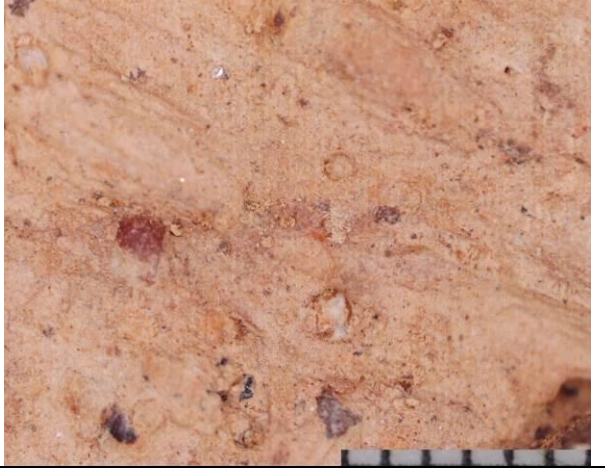
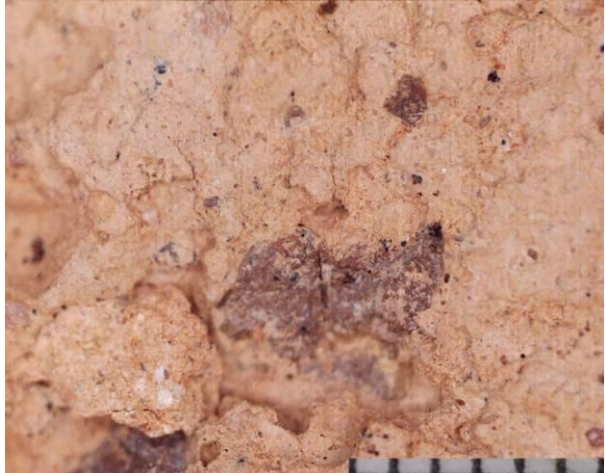
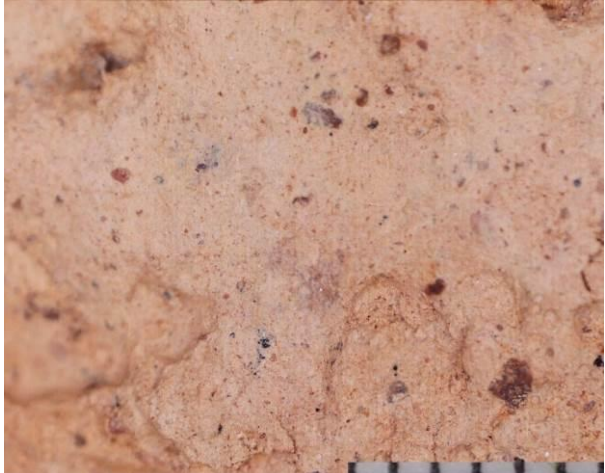
| Nº M^a | 18 | Yacimiento | Tejera | de | Fecha |

| <p>Fragmento irregular de ladrillo macizo. Espesor: 49 mm. Superficies bastas. Presenta abundantes desgrasantes de tamaño variado de limolitas cocidas de color marrón oscuro. Algunos son gruesos. Aparece un cristal de cuarzo, de color marrón claro, de 3 x 4 mm. También parece usar fragmentos de caliza gris y de areniscas y limolitas, así como nódulos de arenisca ferruginosa. La cocción no ha sido muy intensa y mantiene áreas subsféricas de 1 a 2 cm de diámetro, más blandas, de color marrón oscuro, de pastas diferente, con abundantes desgrasantes finos, de 1 a 3 mm.</p> | | | | | |

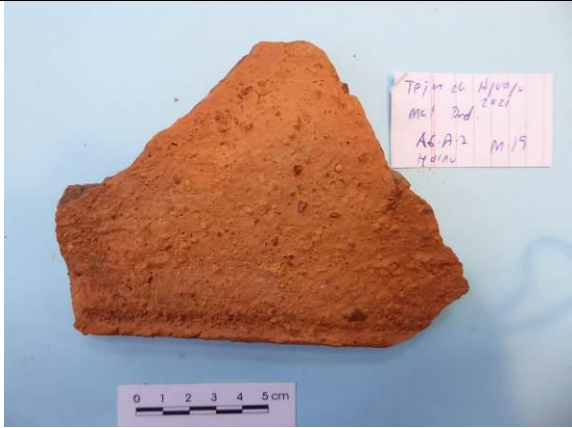
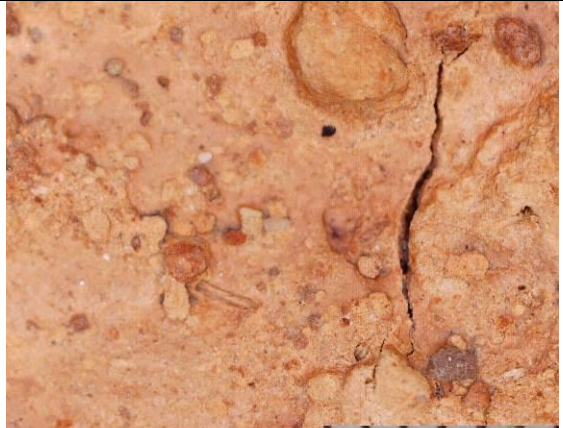
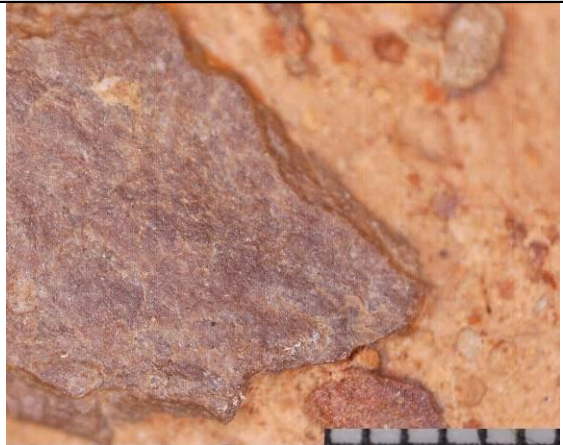
| Nº Mª | 19 | Yacimiento | Tejera de Aguayo | de | Fecha | |

| <p>Fragmento lateral de teja curva, superficies alisadas. Desgrasantes de materiales diversos (arenisca, nódulos de hierro, grabas y arenas blancas) de tamaño fino, medio y grande, (> 5 mm) de color Un desgrasante de 8 mm de eje. Presenta algunas grietas de secado de poco desarrollo. Espesor:</p> | | | | | | |

La teja ref. 19, presenta un buen nivel de cocción, está bien compactada y con superficies alisadas. Como desgrasantes aparecen clastos de tamaño fino y medio y algunos de tamaño graba. Aunque está bien compactada en el proceso de secado han aparecido pequeñas grietas, de hasta 3 mm de recorrido y limitada profundidad que no debieron de afectar a la fragilidad de la pieza. La pieza ref. 20 comparte muchos rasgos con la muestra anterior y en ella se observan líneas de alisado muy superficiales, finas, convergentes e irregulares.

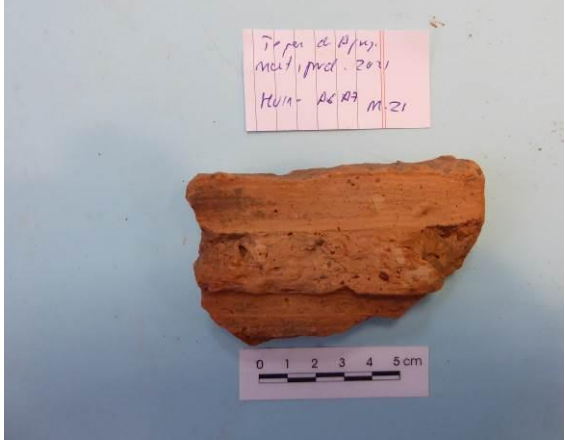
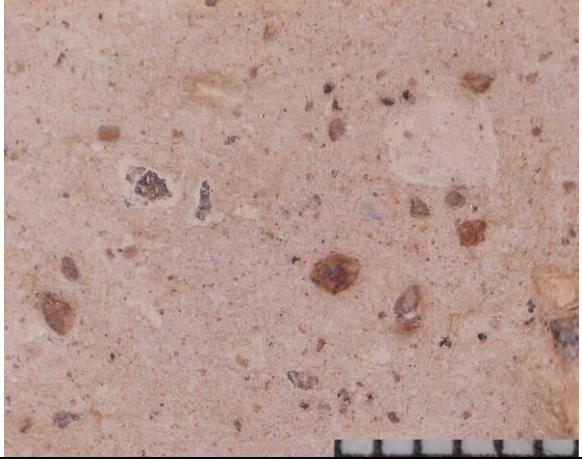
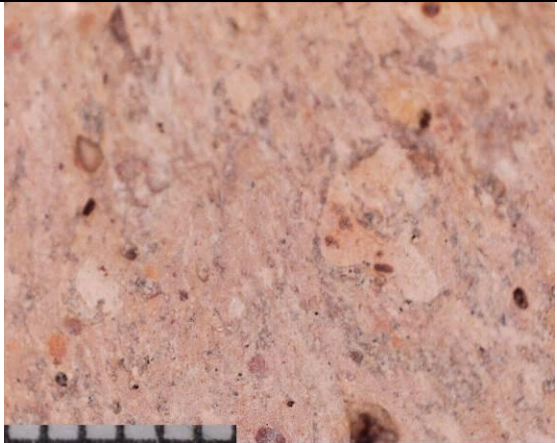
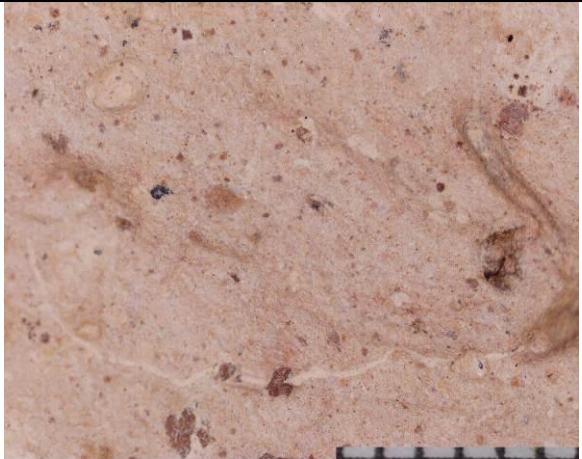
| Nº M^a | 21 | Yacimiento | Tejera de Aguayo | de | Fecha | |

| Fragmento de lateral de ladrillo tabicado. Superficies alisadas. Presenta desgrasantes finos y medios (grabas arenisca). | | | | | | |
