**La ermita de La Magdalena de Abaño
(San Vicente de la Barquera)**

10 de agosto de 2021

**Equipo promotor de la
restauración de Abaño**

Informe sobre la ermita de La Magdalena – Abaño (San Vicente de la Barquera)

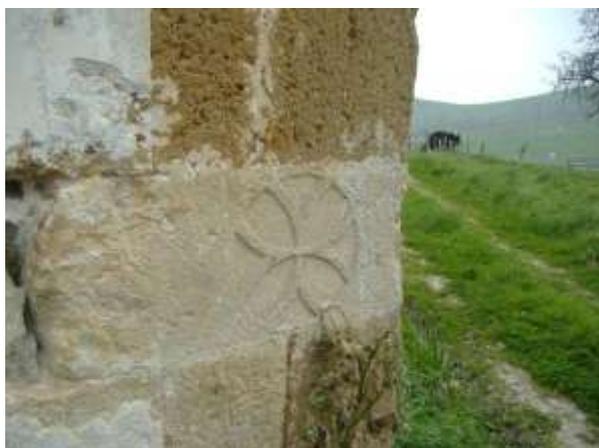
Cruz de consagración, grabada en la sillería exterior del ábside. Hoy día está oculta bajo la pintura.

Además de superficies enfoscadas y encaladas, las pintadas también cubren una parte importante de la sillería de arenisca, incluyendo la mitad de la ventana en aspillera del muro sur y de forma completa la cruz de consagración labrada en uno de sus ángulos, además de los posibles grabados de menor entidad que pudiera haber en estos bloques.

El problema es que la limpieza de la sillería debe de realizarse con una técnica que resulte mínimamente agresiva con estos grabados por su limitada profundidad. En concreto, la cruz de consagración tiene una altura de trazo de entorno a 3 - 4 mm y es aún menor en los grabados cruciformes secundarios. La limpieza del monumento debe de ser encargada a una empresa especializada y llevarse a cabo de forma controlada, tras haberse realizado una prueba en un punto no decorado de la sillería. No es posible utilizar sistemas mecánicos de chorreado de arena por lo que debe de combinarse un sistema mecánico suave con la aplicación de disolventes adecuados para minimizar el impacto. En cualquier caso, con seguridad, los daños sufridos por la sillería son de carácter irreversible, por la inevitable pérdida de la pátina y la alteración del sustrato silíceo derivada de la limpieza.

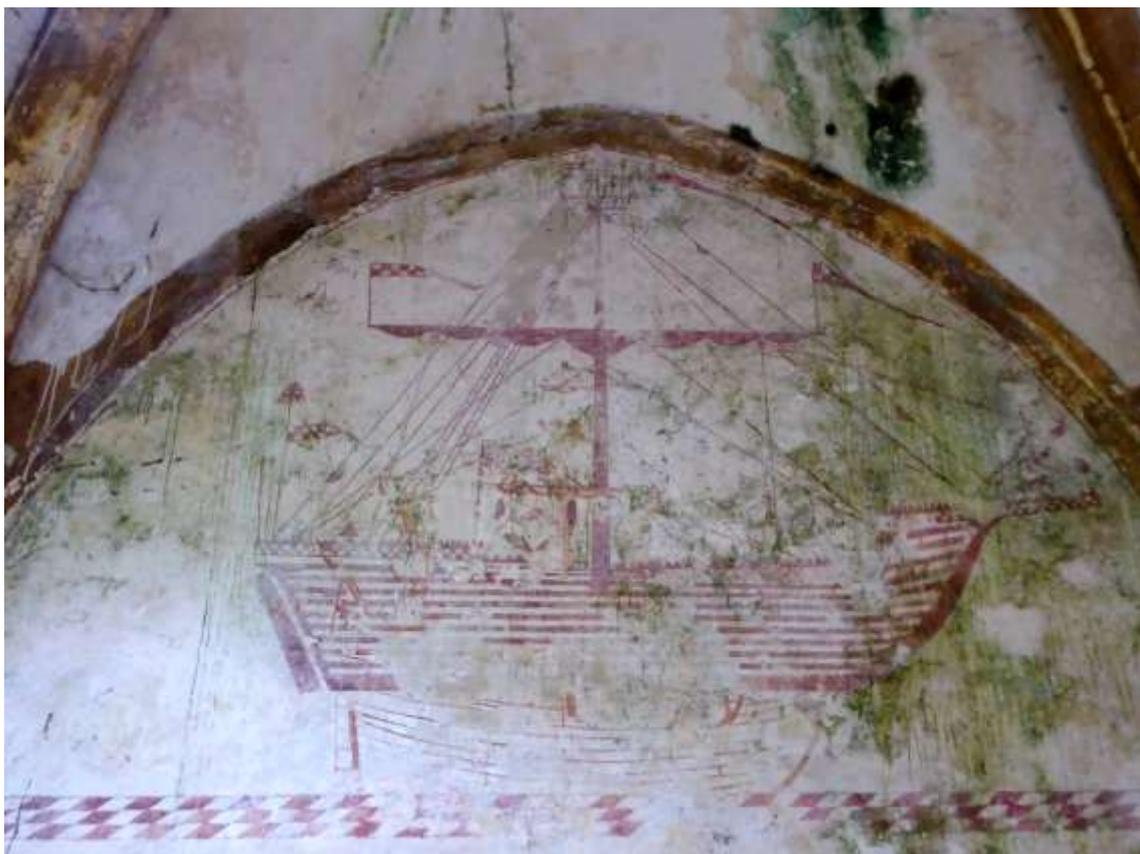
Pintura murales: los barcos.

En segundo lugar, la entrada de una lámina de agua en el interior del ábside, en su pared norte, durante al menos tres años, ha provocado el nacimiento de algas verdes, “verdín”, sobre el muro, afectando mucho a las pinturas de los barcos. Esta proliferación de algas provoca la pérdida de pigmento al aumentar de forma extrema el grado de humedad del sustrato y su hinchamiento con la consiguiente formación de grietas. Al secarse las placas entre grietas se contraen y pierden el agarre, produciéndose un fenómeno de descamación. Gracias a la actuación del Ayuntamiento de San Vicente de la Barquera, instando a los propietarios a la toma de medidas para la conservación del bien, en 2020 se ha procedido a sustituir el tejado del ábside, consiguiendo así detener la entrada de agua.

La siguiente fase, cuyos primeros pasos ya se han dado, incluye la limpieza, la rehabilitación del conjunto y la restauración de las pinturas.

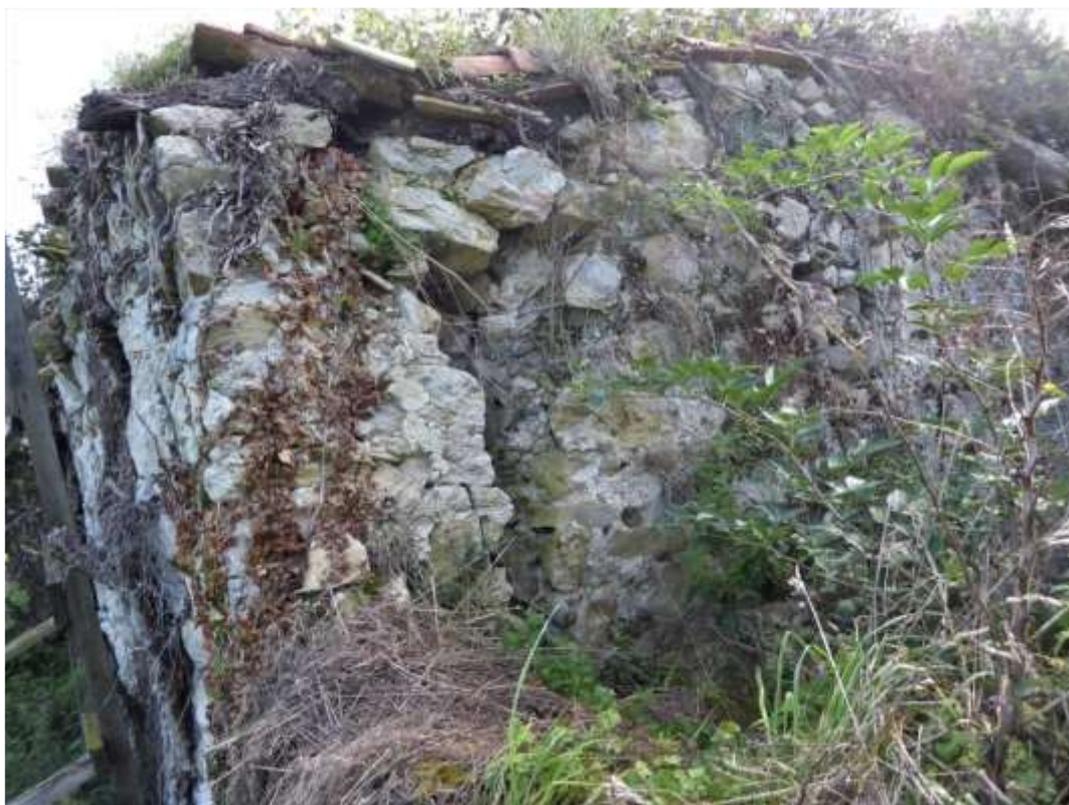
Los problemas de conservación que sufre el monumento han sido recogidos ya en detalle en un informe entregado al Ayuntamiento de San Vicente de la Barquera y a la Consejería de Cultura del Gobierno de Cantabria en 2020, por lo que solo se resumen ahora. Hay dos procesos que están afectando de forma negativa y rápida al monumento: por una parte, se han formado amplias grietas en los muros norte y sur que actualmente se encuentran deformados y pueden derrumbarse. Fue apuntalado por el Ayuntamiento de San Vicente de la Barquera hace varios años, pero algunos puntales ya están caídos. Toda la nave ha perdido ya

Grieta en el muro norte, en su contacto con el muro oeste.

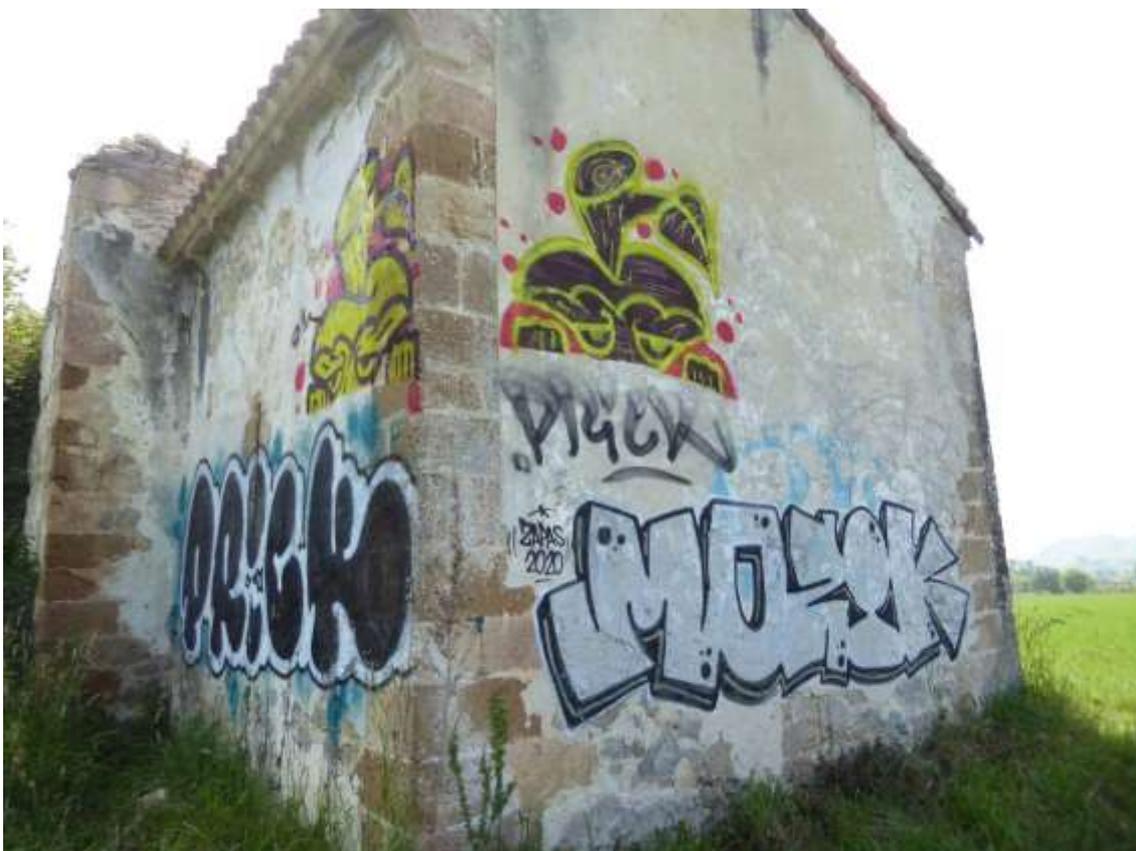
Aunque ya se había realizado con anterioridad algún *graffiti* en la pared del ábside, en octubre de 2020 se tiene constancia de la realización de una gran pintada en el lienzo este del ábside, en blanco y negro. Es en primavera o comienzos del verano de 2021 cuando se realizan otras cuatro grandes pintadas en color y blanco y negro, de gran escala, que cubren buena parte del muro sur y este de la capilla absidal, es decir, la parte más interesante de la ermita.

Estado actual del ábside, tras la realización de las pintadas en 2021.
