La iglesia de San Martín en Barcenilla de Piélagos, Cantabria

St. Martin's Church in Barcenilla de Piélagos, Cantabria

J. RUIZ COBO¹
A. RUBIO CELEMÍN²

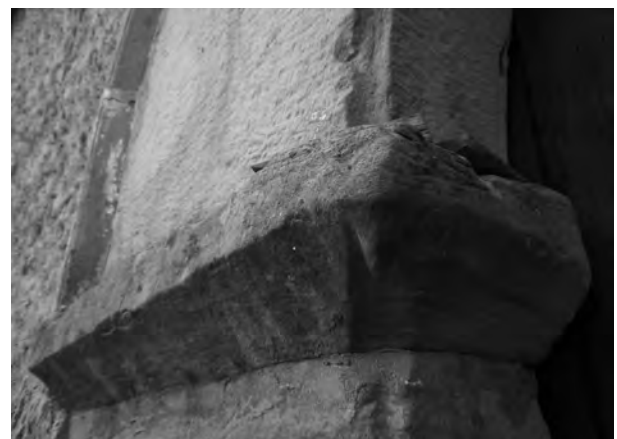
Figura 4: Motivo decorativo en el ángulo del capitel del arco de la puerta de acceso.

En medio del largo muro norte se abría otra puerta adintelada, hoy cegada, montada con sillares de areniscas rojas del Keuper. En cuanto a la puerta principal se abre en el tramo medio de la nave, en muro sur y está cubierta por un arco de medio punto, realizado con dovelas relativamente grandes decorada sólo con una chambrana moldurada, decorada con una línea incisa. Resulta interesante la aparición de un pequeño motivo decorativo, a modo de estalagmita, labrado sobre un chaflán cóncavo que recorre la arista del capitel y sigue en todo el desarrollo de la columna (Fig. 4).

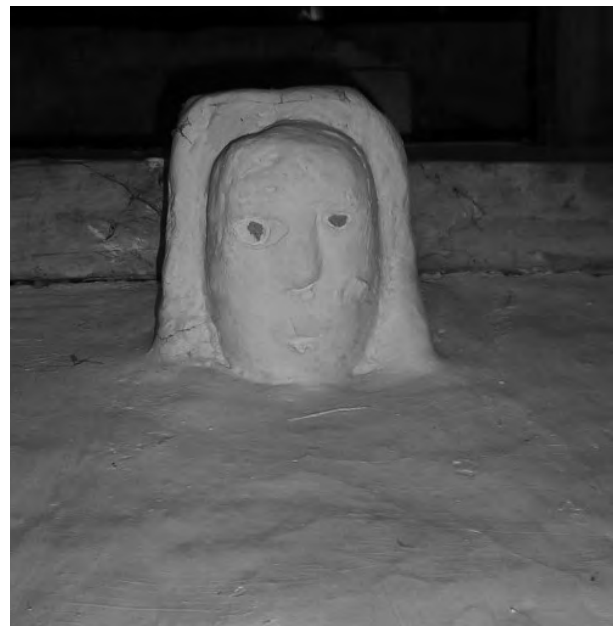
Figura 8: Canecillo antropomorfo empotrado, en posición secundaria, en el muro norte de la sacristía.

Como ya se ha comentado, en la pared norte de la sacristía, levantada en el ángulo sureste de la iglesia, aparecen empotrados, un canecillo figurativo, que representa una cara y otra pieza -también una cara-, en este caso como elemento decorativo. El que se utiliza como canecillo está 50 cm por debajo de la línea de canecillos original, de caveto liso y sirve para soportar una viga de madera que sostiene el tejado de la sacristía. Así pues el muro sur original de la iglesia fue parcialmente desmontado en el momento de construcción de la sacristía para insertar estas piezas.

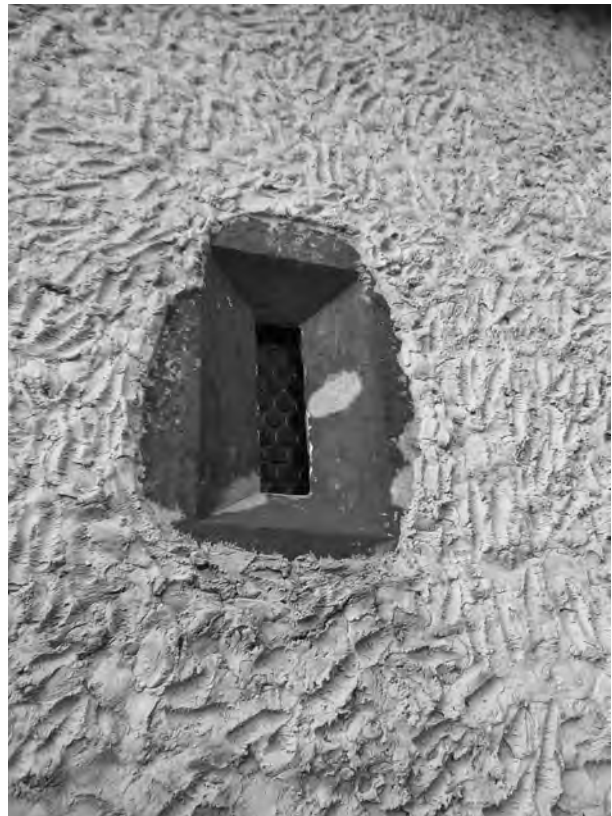
Figura 9: Ventana del siglo XVIII, abierta en el muro sur. Se observa también la capa de cemento de revoco aplicada a toda la pared, en este caso en época actual.

Es interesante que en esta fase se reserve la arenisca roja del Trias para labrar los elementos decorativos más destacados. Se trata de un material que debió de ser importado de otra zona de Cantabria. Vemos que este tipo de material se utiliza en las piezas de sillería trabajada de la ventana cuadrada del muro sur (Fig.

8), en una cruz de consagración situada a la derecha de la entrada (Fig. 12, 5) y en la reconstrucción de dos dovelas del guardapolvo de la entrada. También aparecen algunos sillares de este tipo formando una hilería sobre el aparejo de sillarejo del muro norte. En cambio no aparece en los lienzos de la primera fase ni en los levantados en el último momento.

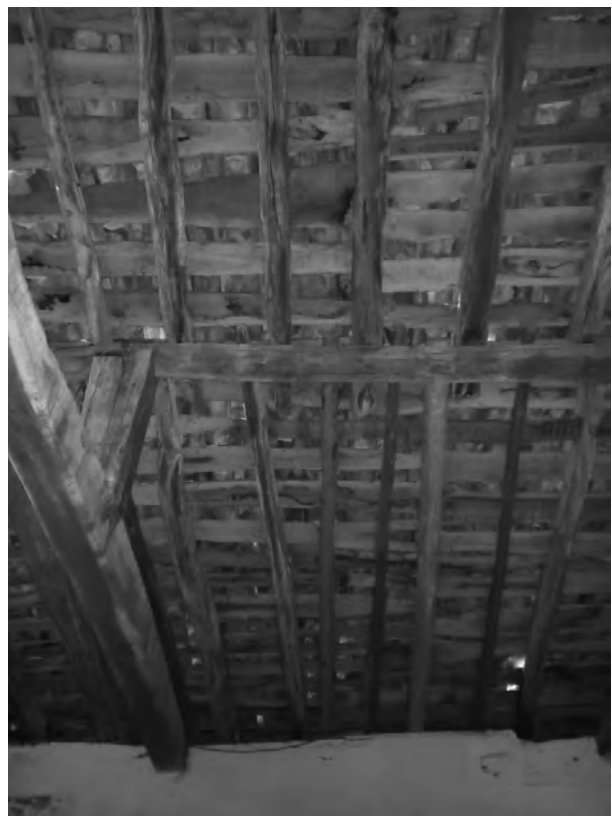
Figura 10: Estado de deterioro en que se encuentra el tejado de la nave.

El estado de conservación de la ermita es relativamente bueno, aunque muy delicado de mantener, especialmente por como se encuentra el tejado de la nave, con amplios huecos por los que percola el agua. Hasta ahora ha sido mantenida por los vecinos de la casa inmediata, que la retejaban y cuidaban del tejado, pero actualmente, por su edad, no pueden llevar a cabo estos trabajos. A ellos se deben también dos actuaciones: por una parte extendieron una capa de cemento sobre la pared sur, al parecer en mal estado, y taparon parcialmente la ventana del ábside, colocando un cristal en su interior. Tomaron también parte activa en los trabajos de ensolado de la nave y montaron el banco exterior, donde, por indicación del párroco, enterraron los huesos que habían aparecido en la nave.

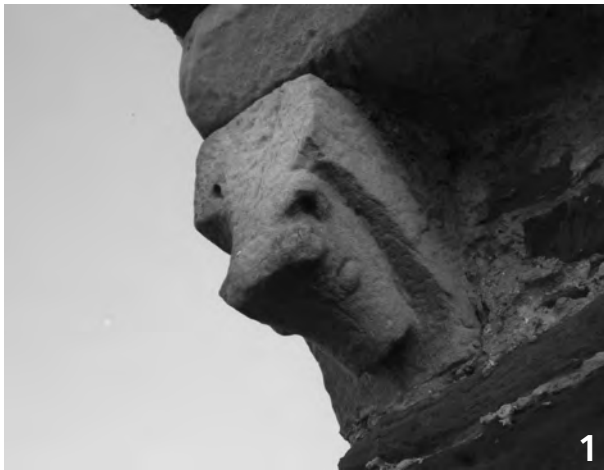
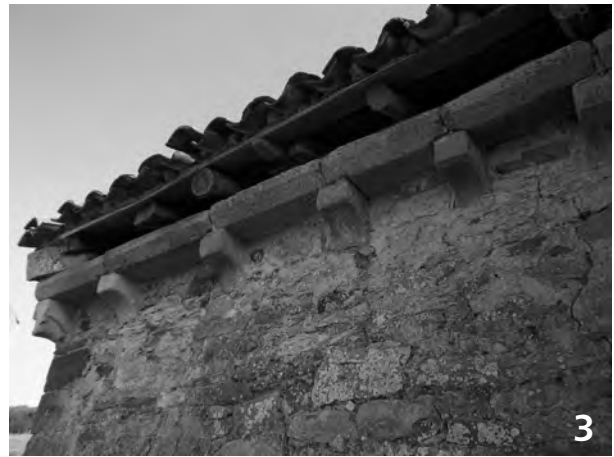
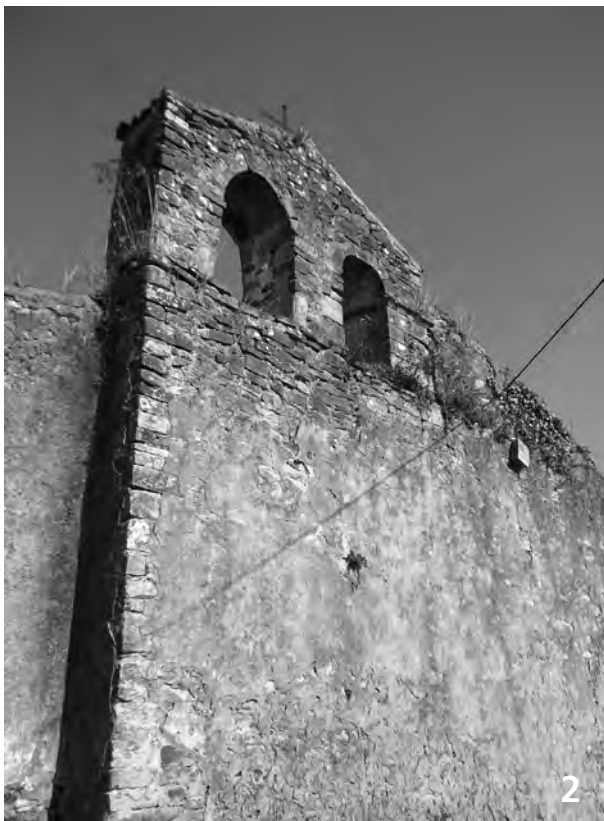
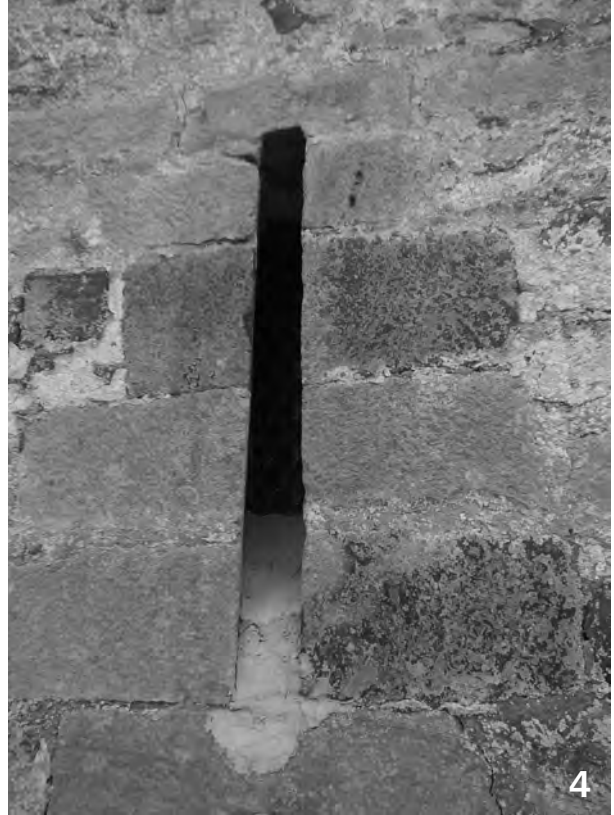
Figura 12: La iglesia primitiva (continuación). 1. Canecillo zoomorfo del muro norte del ábside; 2. Espadaña, en el muro oeste; 3. Serie de canecillos del muro norte; 4. Ventana del ábside.

El ábside es cuadrado y de pequeño tamaño y presenta una ventana en aspillera, centrada en la pared, parcialmente tapada desde el interior, donde aparece como un pequeño ventano rectangular. Por su exterior, en el bloque basal del vano, aparece una cruz latina labrada⁵. La iglesia sólo conserva canecillos en el muro norte del ábside, dado que el resto del muro es reciente; en total aparece uno que representa la cabeza de un toro y siete canecillos de caveto liso.

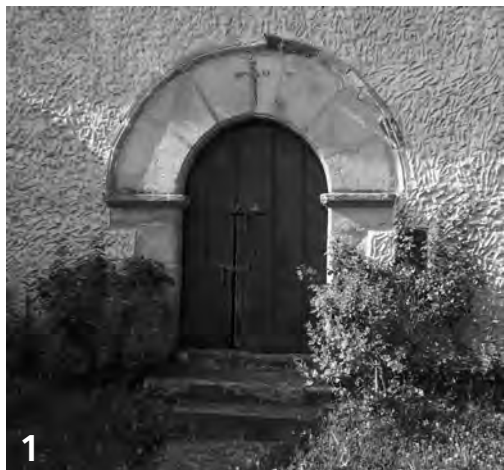
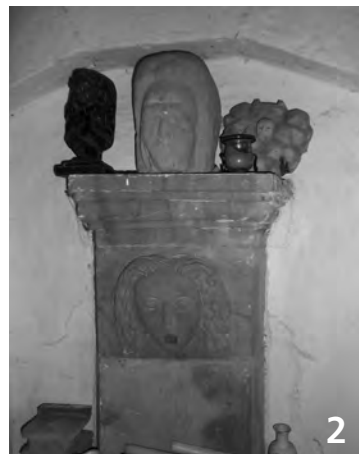
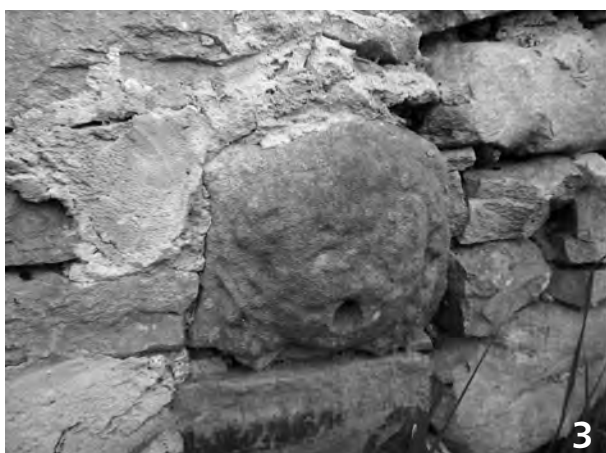
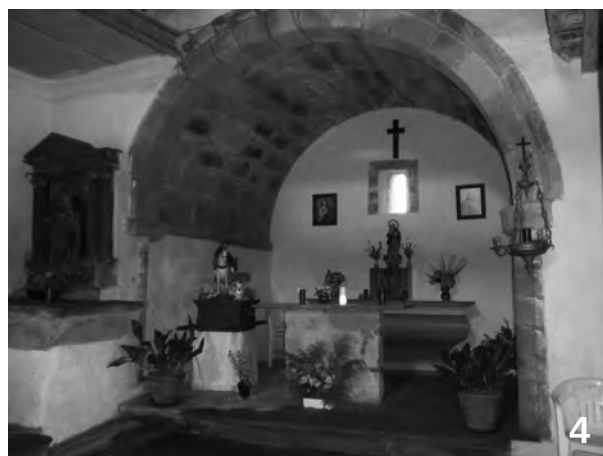
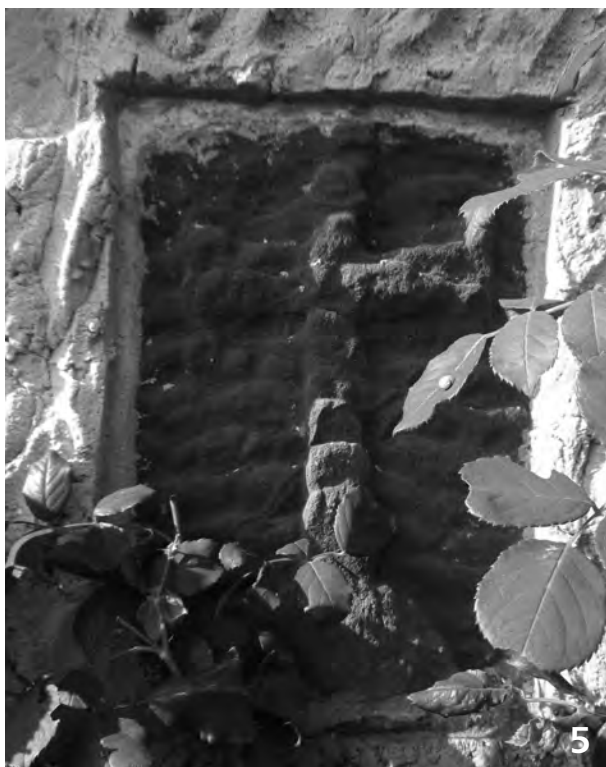
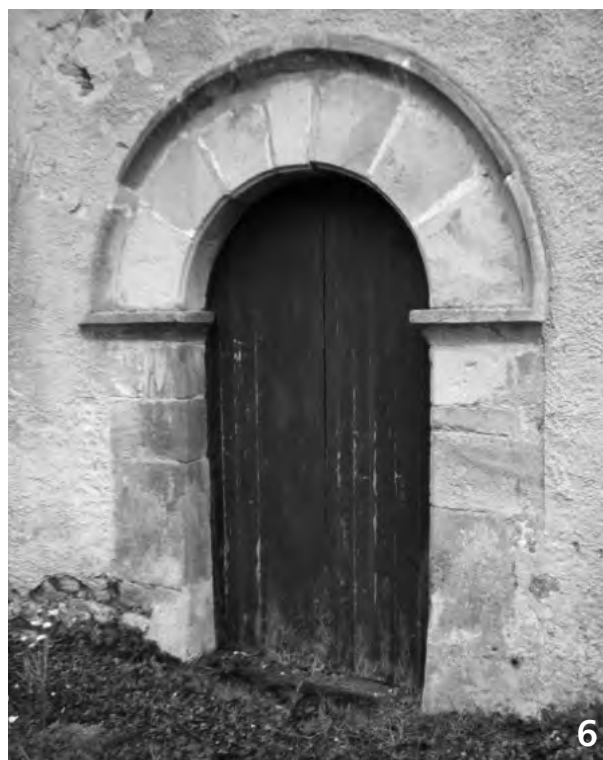
Figura 13: Elementos de los siglos XVII-XVIII. 1. Puerta de acceso, en el muro sur; 2. Lavamanos del interior de la sacristía; 3. Desagüe labrado del lavamanos de la sacristía. Se aprecia la mala calidad del paramento del siglo XVIII utilizado a su alrededor; 4. Bóveda de cañón, decorada con chambrana.

Por otra parte, la decoración utilizada en el capitel derecho del arco toral de San Martín, a base de arcos en bajo relieve, se ha estudiado también, en una métrica y un diseño muy similares, en un sepulcro monolítico que hoy día se encuentra junto a la iglesia de Barcenillas de Piélagos. De todos modos se trata de un motivo muy sencillo y relativamente utilizado en estos soportes, y así aparece también, aunque en un diseño algo distinto, en otra tapa sepulcral de la necrópolis asociada a la iglesia de Argomilla de Cayón. En ambos casos la cronología de las piezas podría ser pleno medieval, en torno al siglo XIII, momento en que también podría situarse la construcción de la primera fábrica de San Martín de Posadorio. También resulta muy interesante la presencia de rostros labrados muy similares a los de San Martín en la pila bautismal de la iglesia del cercano barrio de Las Presillas, con un diseño probablemente del primer gótico (Fig. 13, 6).

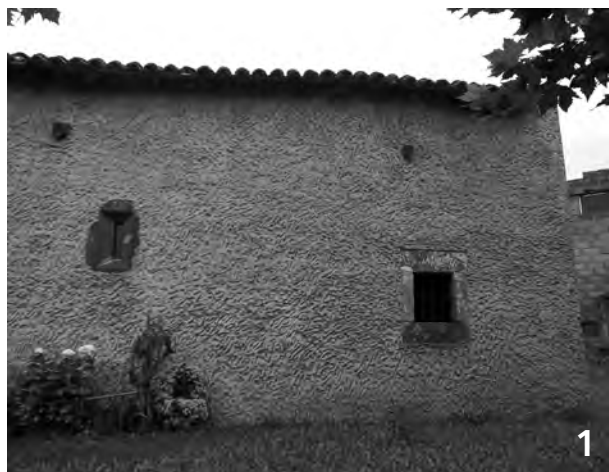
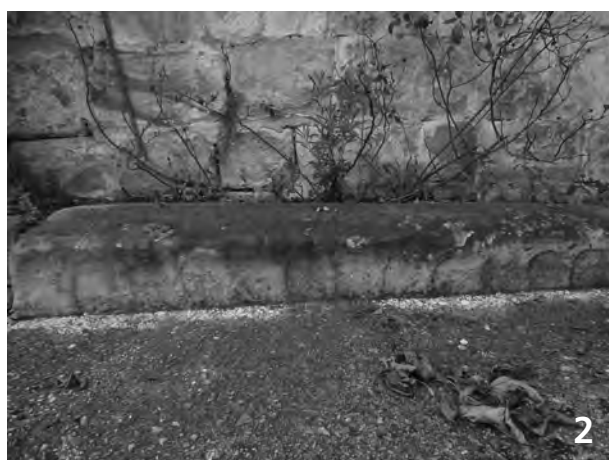
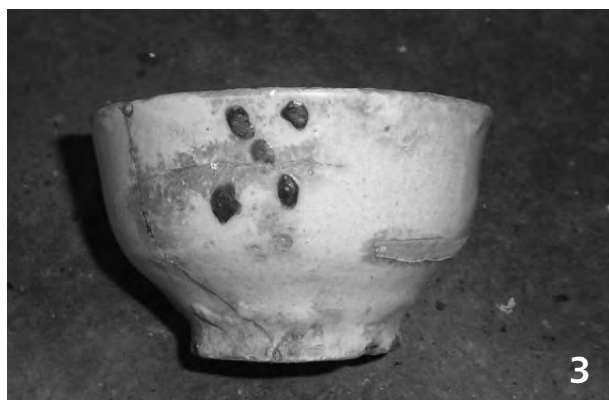
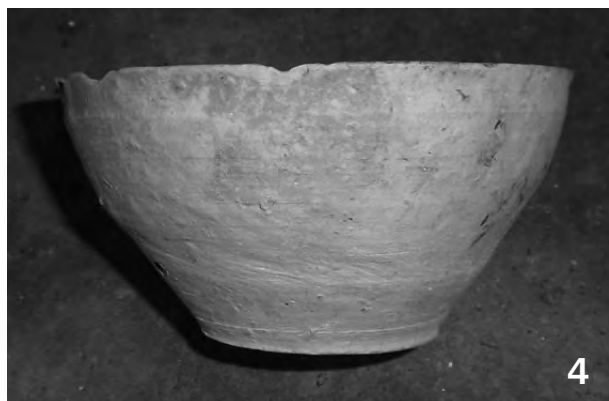
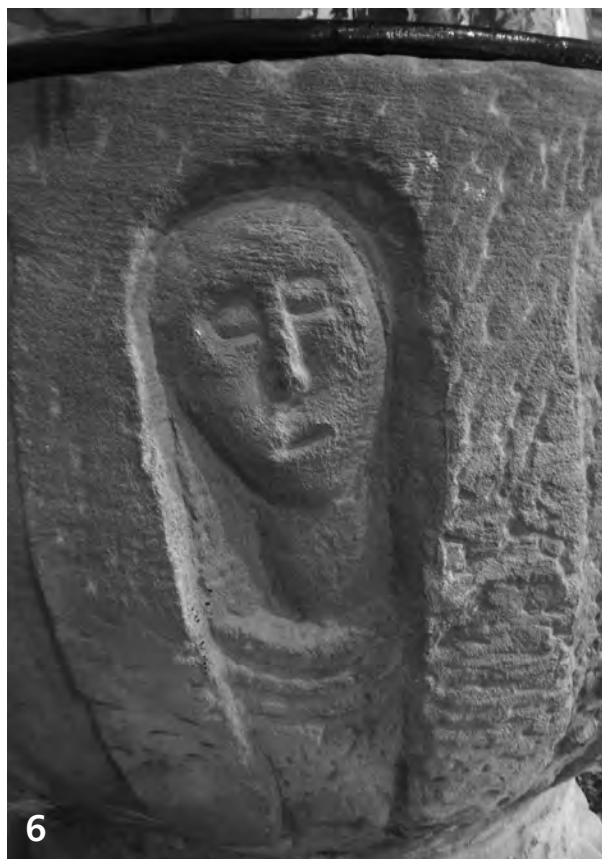
Figura 14: 1: Fachada sur, cubierta recientemente por una capa de revoco de cemento, 2: Tapa monolítica del sepulcro de S. M. Barcenillas decorada con arquillos, 3 a 5: Vasos cerámicos aparecidos en las sepulturas del interior de la iglesia, 6: Pila bautismal de la iglesia de Las Presillas.

En las últimas décadas se han llevado a cabo algunos trabajos de mantenimiento. En el exterior, el más importante ha consistido en aplicar una espesa capa de argamasa de cemento en buena parte de la cara exterior del muro sur.
